Fotodokumentation der Sanierung des nördlichen und nordöstlichen Bereiches der Mineralwolldeponie St. Egidien Knauf Insulation GmbH 2011

Fotodokumentation der Sanierung des nördlichen und nordöstlichen Bereiches der Mineralwolledeponie St. Egidien Knauf Insulation GmbH 2011

Heike D. Grieswald, Limbach-Oberfrohna 08/ 2013*

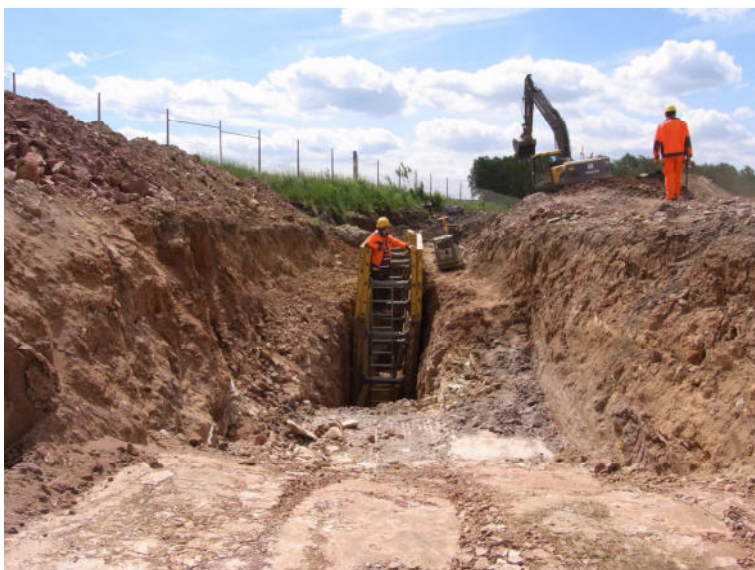
Baugrube Richtung Wald Westfeld (SSE). Der Bereich im Vordergrund ist bereits wieder aufgefüllt und planiert.

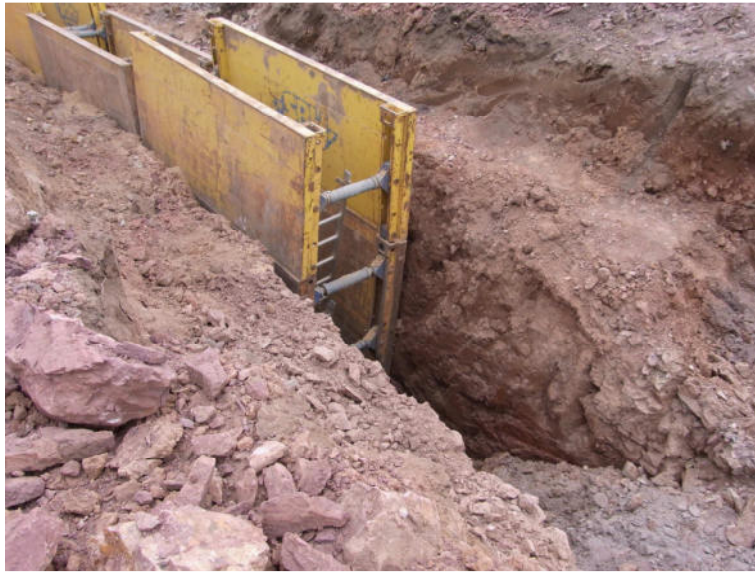
Blick zur Baugrube in Richtung SW zum westlichen Stoß. Im oberen Bereich sind Reste des graubraunen Oberbodens erhalten.

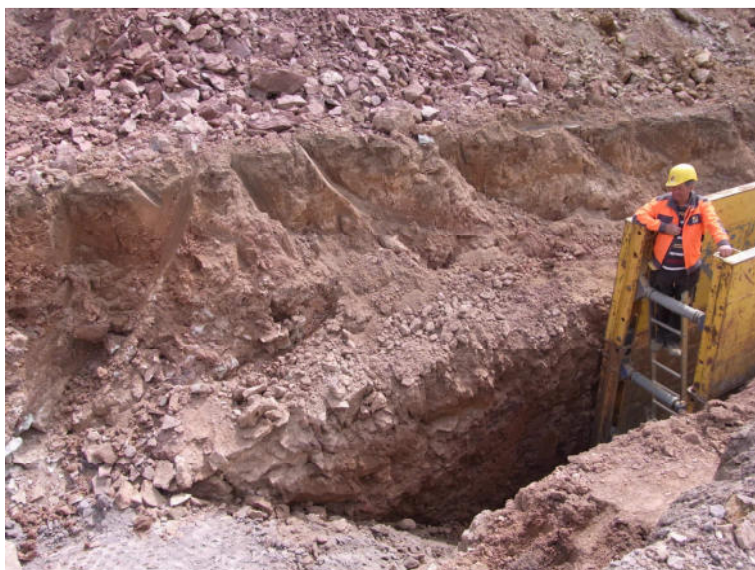
Anstehendes am östlichen Stoß nahe Schacht 4 mit Blick Richtung Rüsdorf (SE). Reste des Oberbodens sind erhalten.

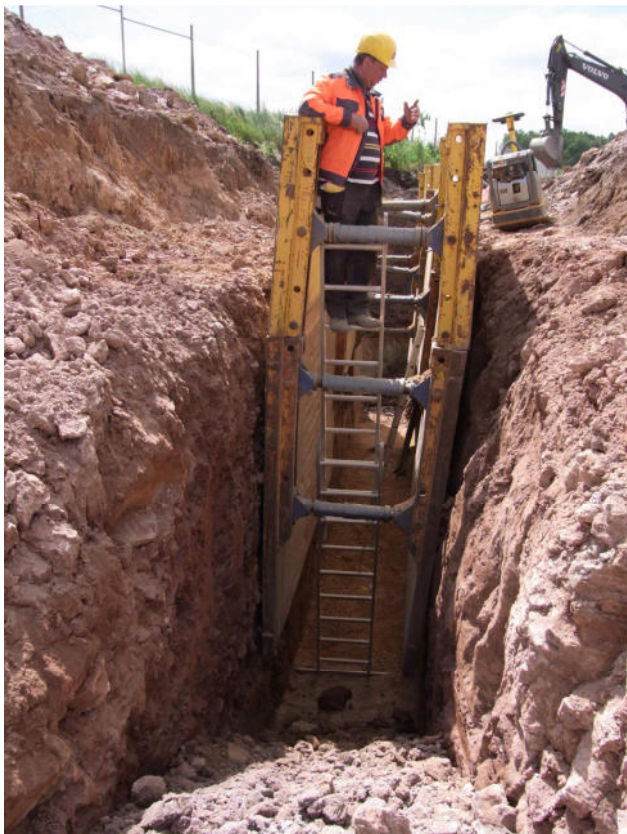
Blick in die Baugrube
Richtung SSE.
Rotliegendboden.
Leukersdorf-Formation.

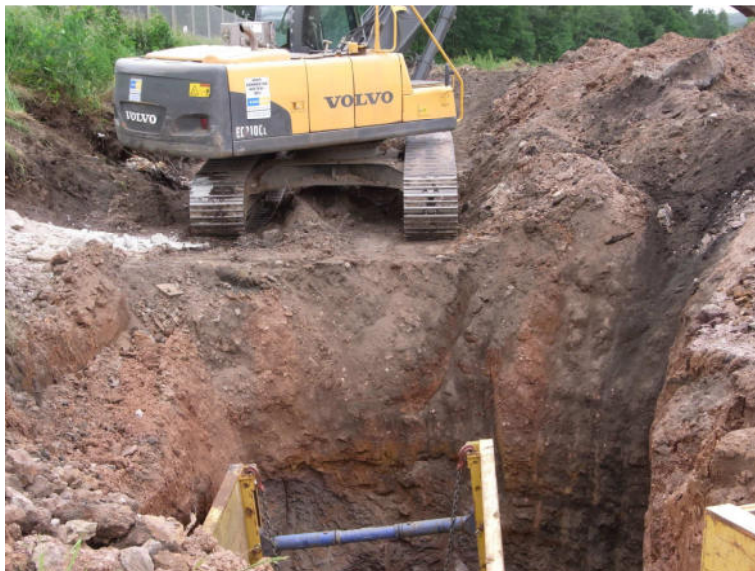
Blick nach SSE zum Wald Westfeld. In Bildmitte die Front der Baugrube mit den gelben konglomeratischen Sandsteinen.

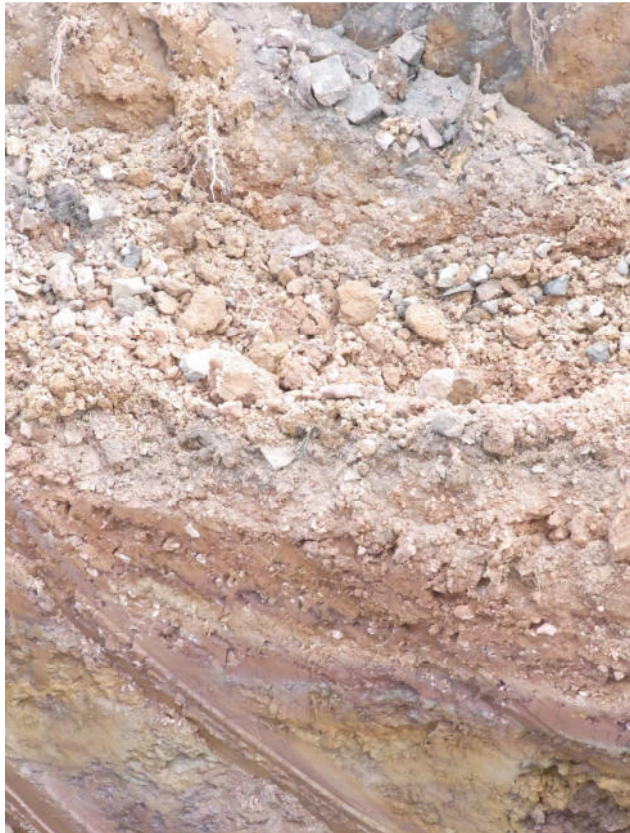
Front des Verbaus

Oberer Bereich des
Profilfotos des Frontprofils.
Heterogene Schichten.

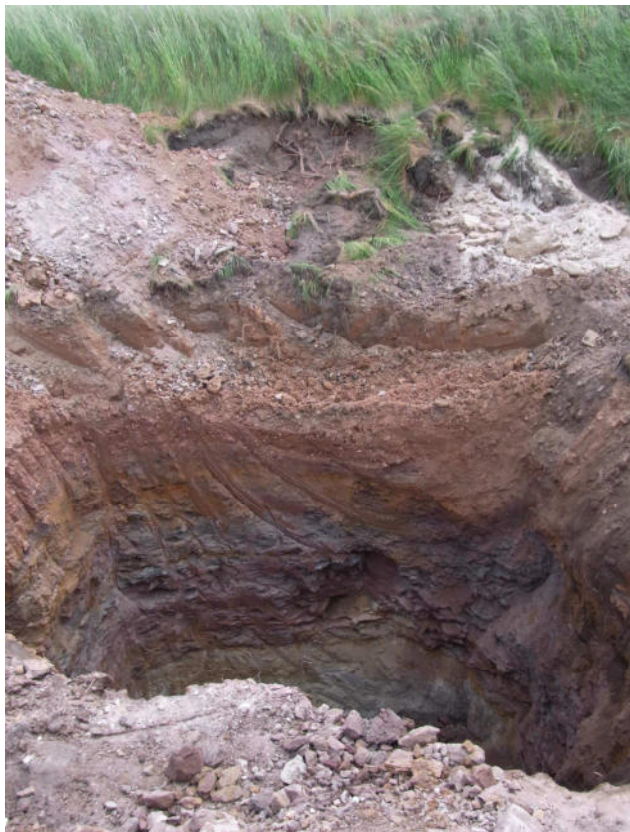
Blick in die Baugrube an der
Front des Aufschlusses. Die
Schichten wechseln zum
Liegenden hin von
- graubraun: Mutterboden
(Oberboden)
- ockergelb: sandige
Konglomerate
- grau
- violett
- gelblichgrau.

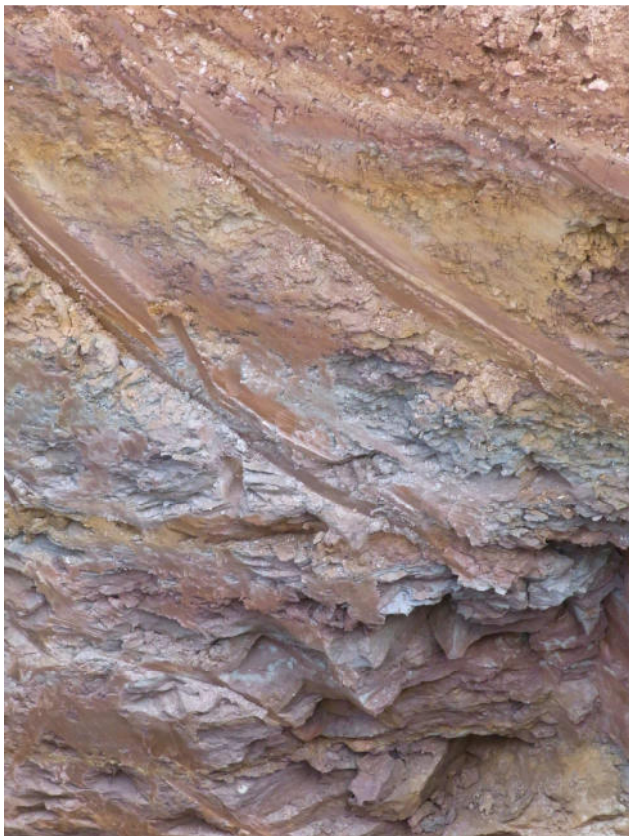
Mittlerer Bereich des Profilfotos im Frontbereich.

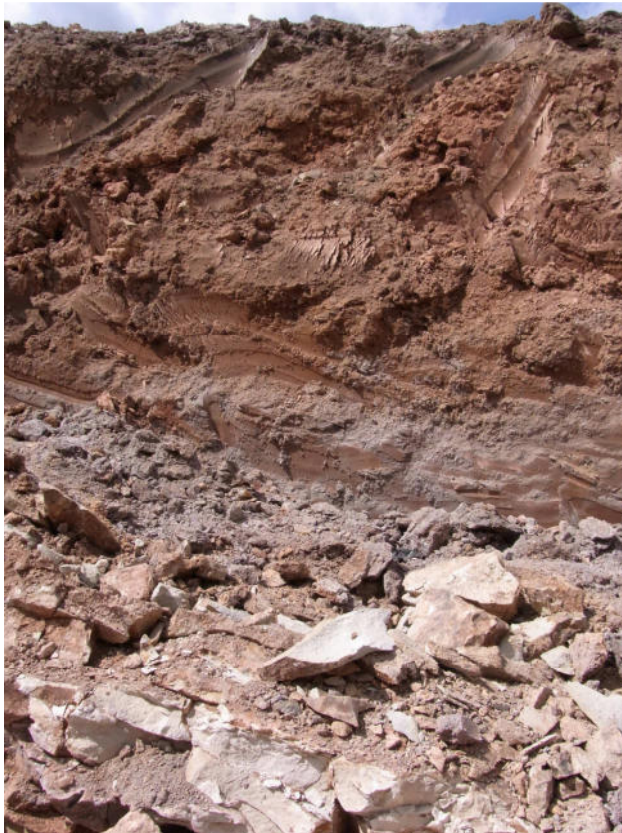
Blick auf östlichen Stoß. Im mittleren Bereich sind vorwiegend Schluff- und Sandsteine ausgebildet. Zum Hangenden hin wird das Material gröber.

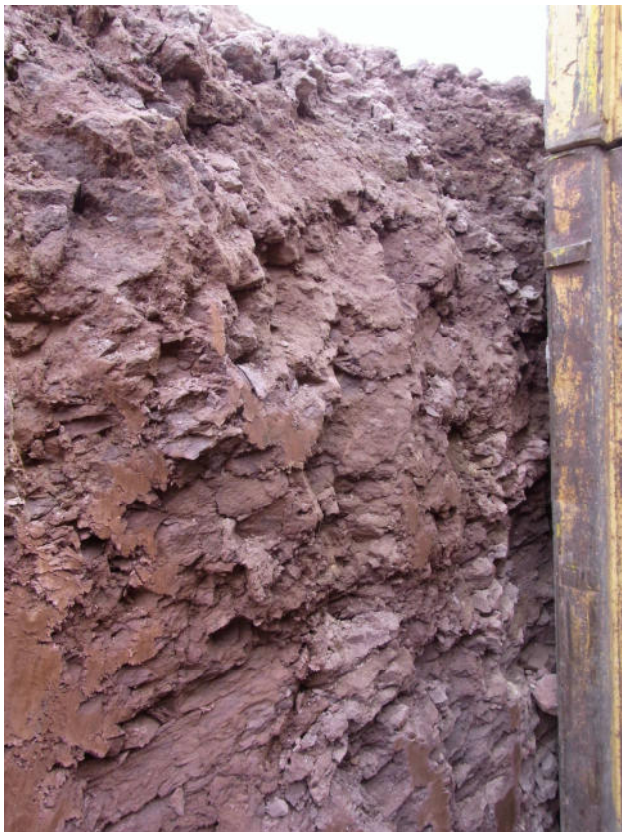
Blick Richtung SE gerade an den Verbau auf den östlichen Stoß. Die sichtbaren Schichten sind vorwiegend Schluffsteine und Feinsandsteine. Im oberen Bereich schließt sich ein feinkiesiges Konglomerat an.

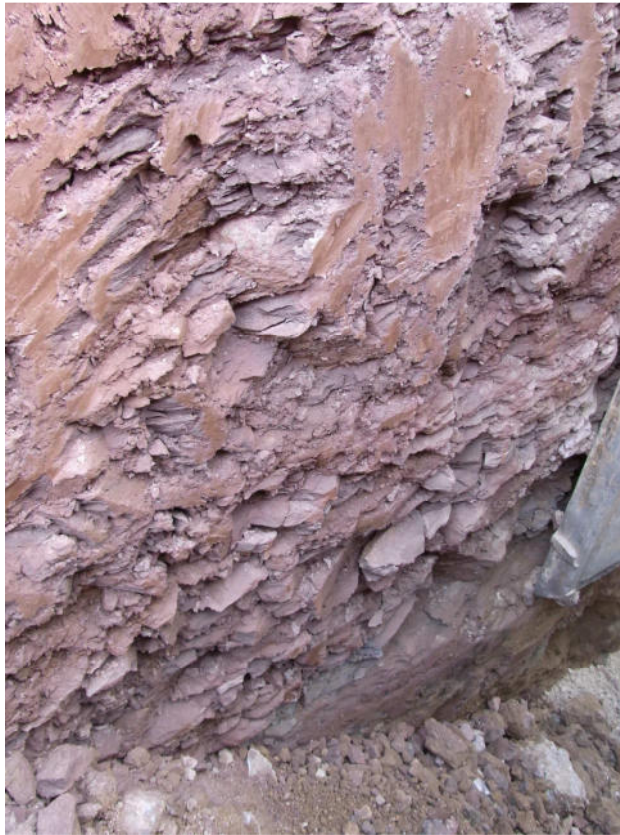
Blick Richtung SE schräg in den Verbau auf den östlichen Stoß. Die sichtbaren Schichten sind vorwiegend Schluffsteine und Feinsandsteine. Unterhalb des Verbaus schließt sich ein mittelkiesiges, grobkiesführendes Konglomerat an.

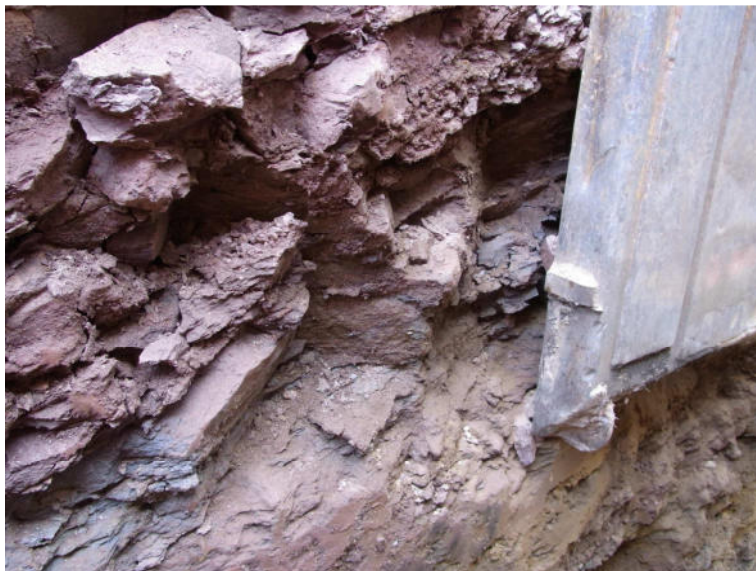
Nahaufnahme der grünen Schicht nahe dem Verbau.

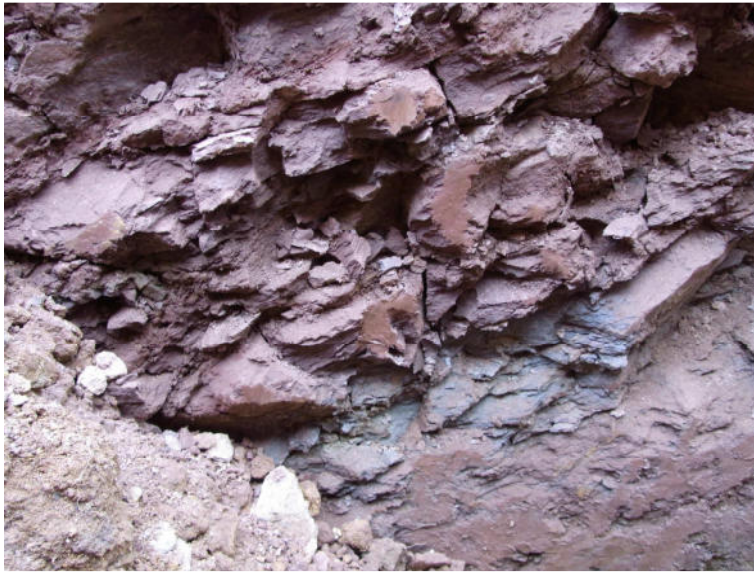
Unterhalb der Sand- und Schluffsteine ist eine grüne Schicht abgelagert. Darunter folgen wieder Sand- und Schluffsteine.

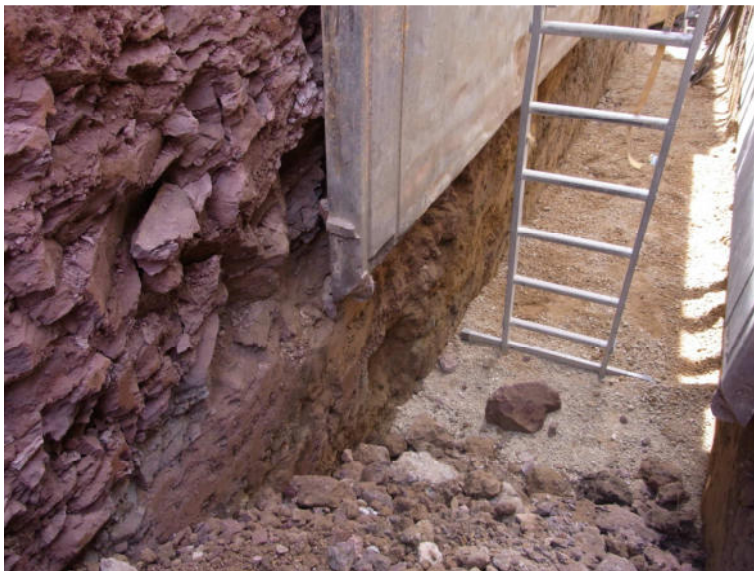
Blick in die Baugrube in Richtung SSE. Unterhalb des Beginns des Verbaus ist ein Block aus einer konglomeratischen Linse herausgelöst. Es ist nicht gesichert, dass es sich um den auf dem Boden der eingesandeten Baugrube befindlichen Block handelt.

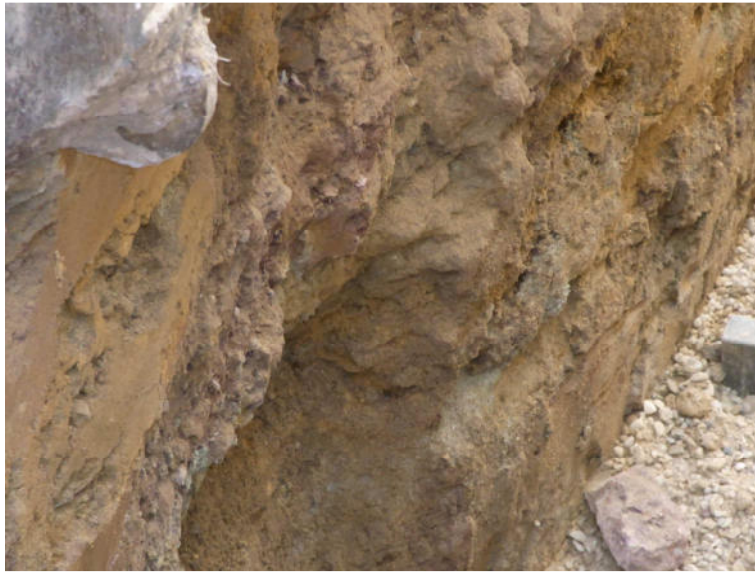
Nahaufnahme der Bereiche unterhalb des Verbaus. Die Schichten sind unregelmäßig. Zwischen kiesführenden gelben Grobsandsteinen sind rötliche linsenförmige Konglomeratkörper eingeschaltet.

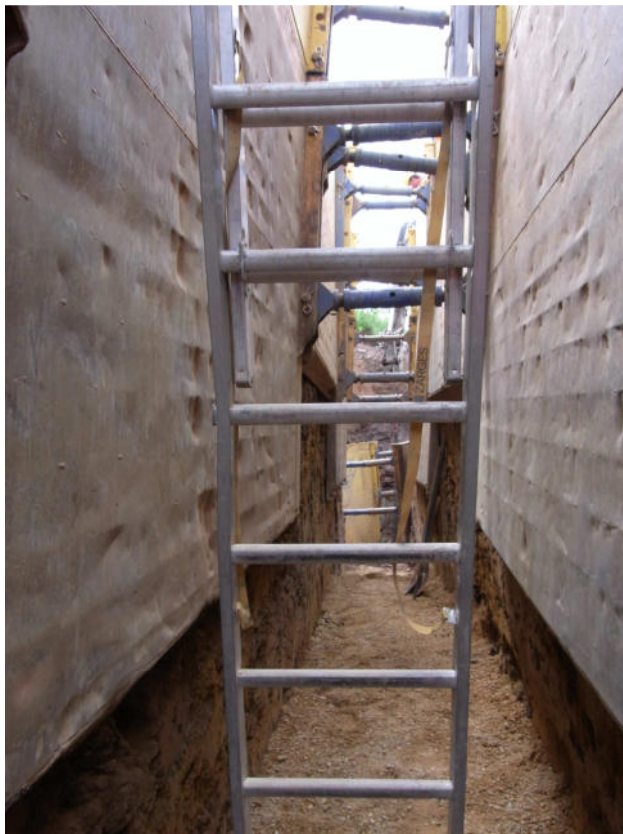
Blick in den Verbau. Gut zu sehen sind die gelben konglomeratischen und sandigen Bereiche unterhalb des Verbaus. Sie deuten auf Flussablagerungen.

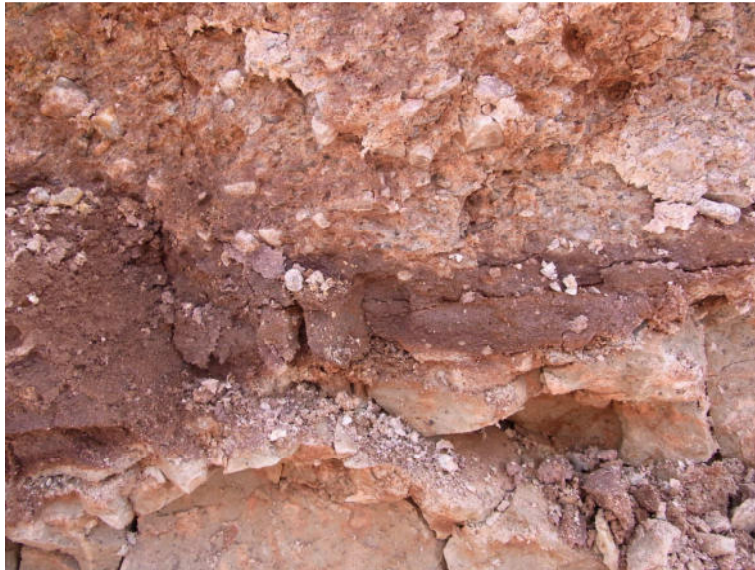
Der obere Bereich besteht aus einer bunten heterogenen Brekzie, die nicht stark verkittet ist. Sie enthält einen hohen Kiesanteil. Im mittleren Abschnitt folgt rotbrauner Sandstein?. Darunter ist eine hellgelbe verbackene Konglomeratschicht angeschnitten.

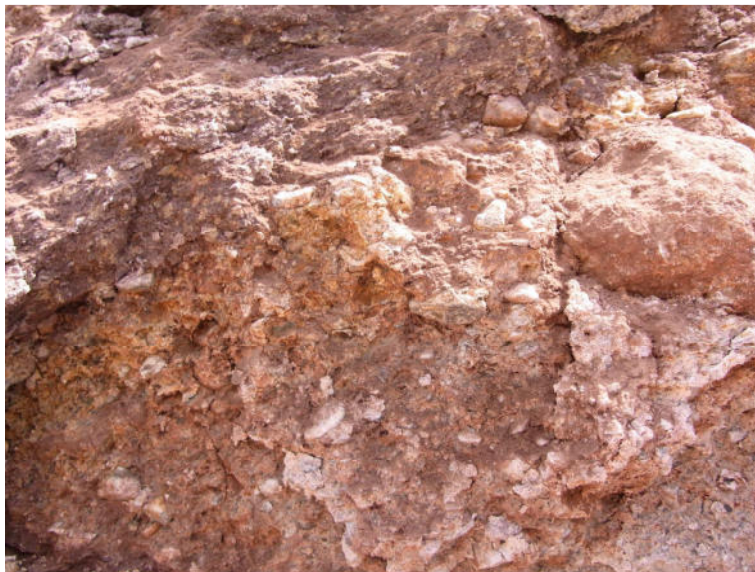
In diesem Foto sind 4 Konglomeratschichten mit einem Einfallen von etwa 25-30° zu sehen.

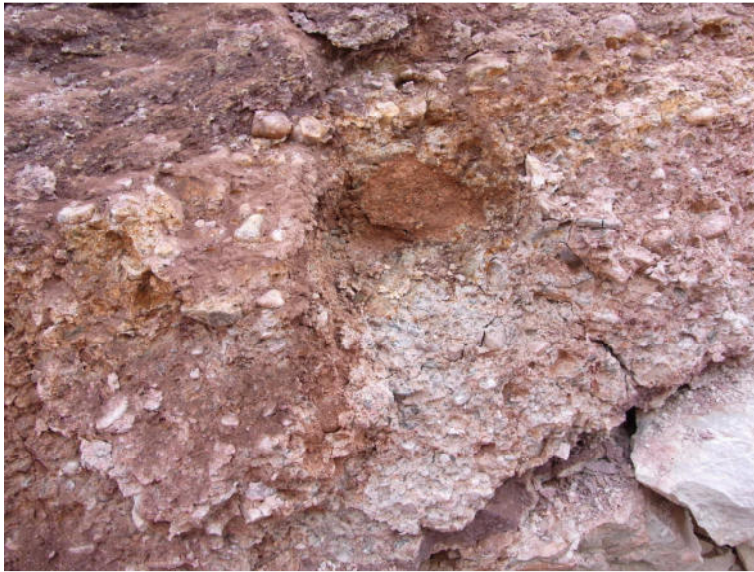
Hier sind 3 Schichten zu erkennen. Zuoberst ein violette feinkiesiger Sandstein, darunter folgt ein sandiges Konglomerat mit eckigen bis angerundeten Fein- und Mittelkiesen. Im unteren rechten Bildbereich ist ein grauer gebankter Sandstein zu erkennen.

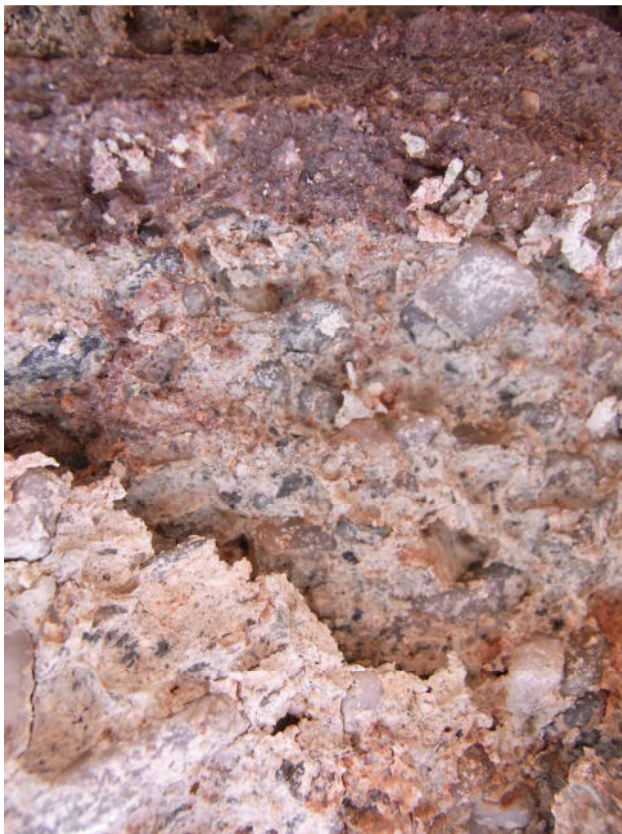
Nahaufnahme des heterogenen bunten Konglomerats. Es sind vorwiegend gerundete graue Quarze enthalten. Eine Probenahme erfolgte.

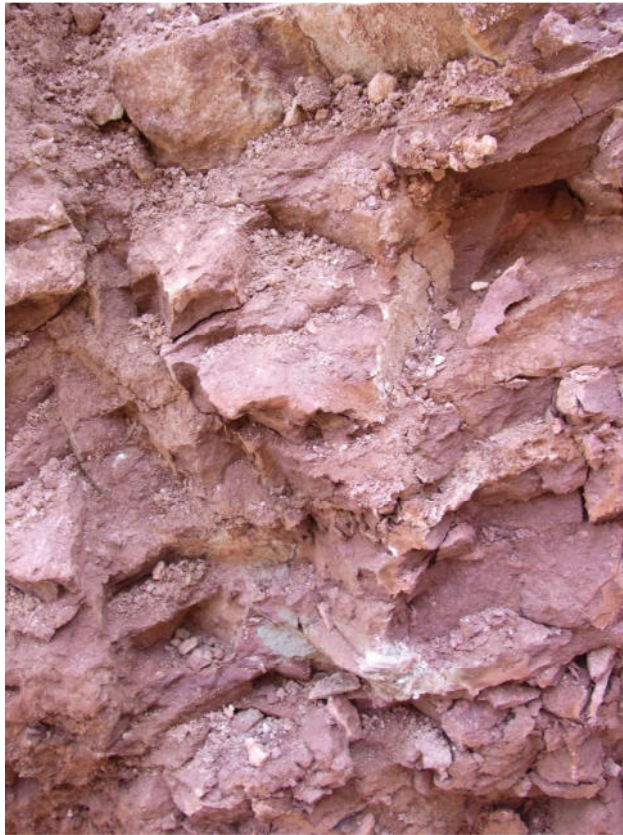
Blick auf den östlichen Stoß.
Im unteren Bereich ist eine
graugrüne Bleichung
erkennbar.

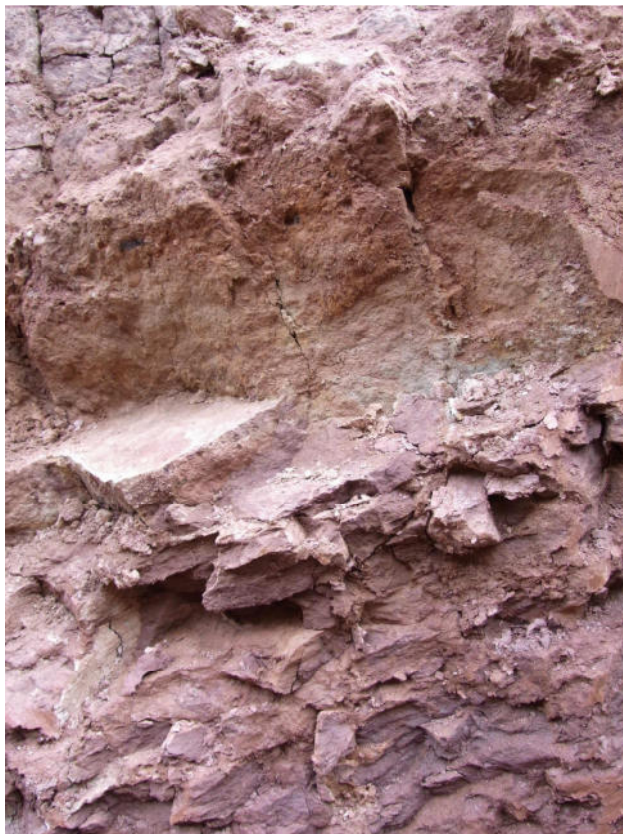
Hier wird der Wechsel der
Strömungsintensität
deutlich. Im oberen Bereich
ist die Kornvergrößerung
zum Hangenden deutlich zu
erkennen. Ab Mitte zum
Liegenden folgt ein Wechsel
aus Sand- und
Schluffsteinen.

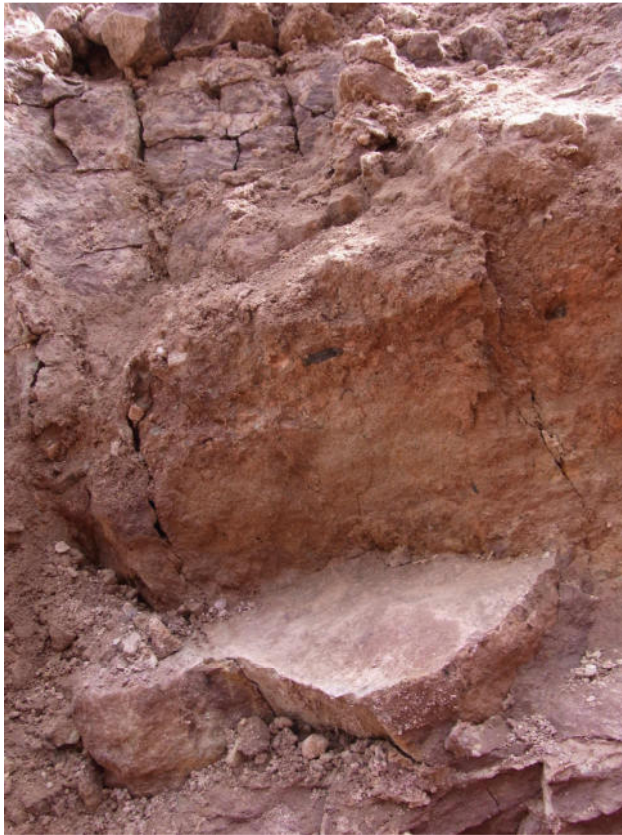
Blick auf eine gebankte Schicht mit einer Kornvergrößerung zum Hangenden hin.

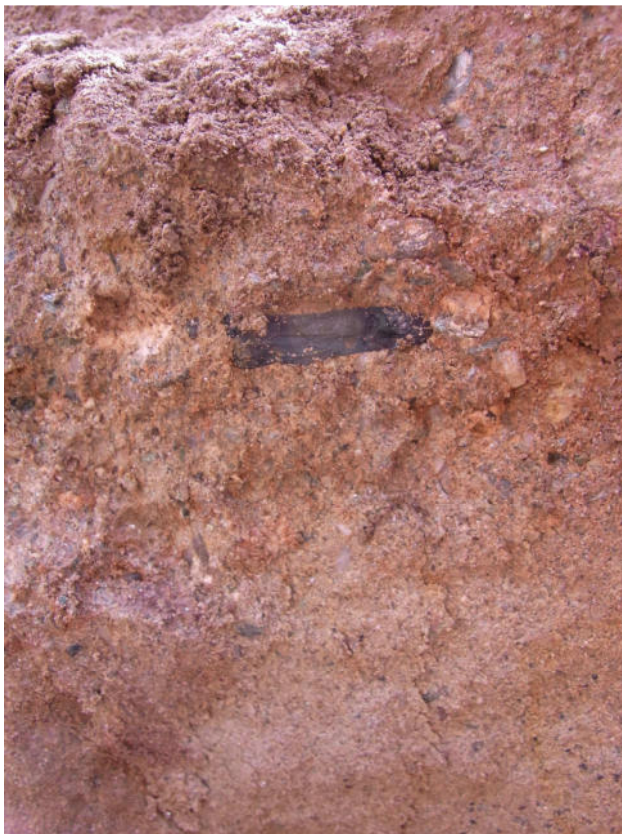
Nahaufnahme des fein- bis mittelkiesigen oberen Bereichs der gebankten Schicht. Der einzelne dunkelgraue Klast liegt nahezu schichtparallel. Die Feinkiese sind nicht lagerungsparallel sondern wirr eingestreut. Das Sediment spricht für eine Flussablagerung mit einer Zunahme der Fließintensität zum Hangenden hin.

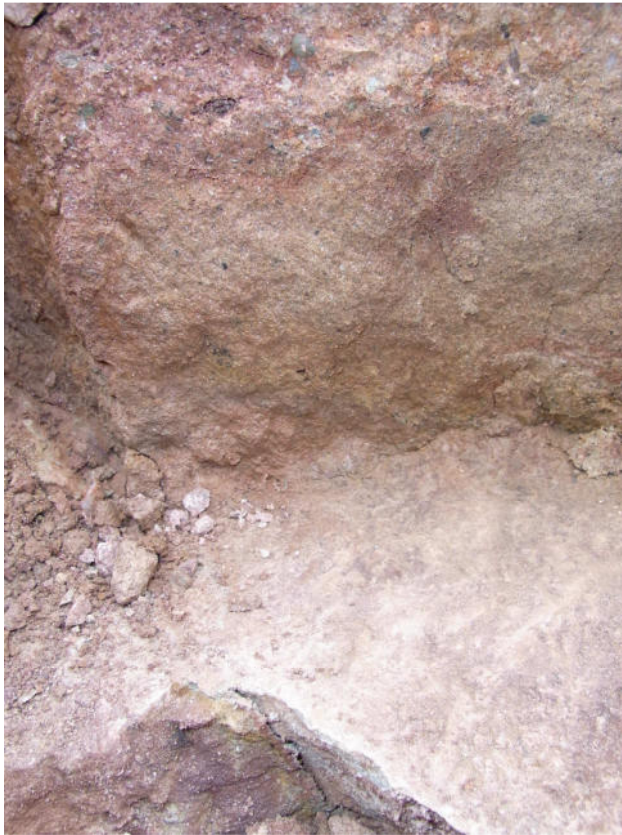
Liegender Bereich des gebankten bunten Konglomerats. Die Schichten gehen im unteren Bildbereich in violette Schluffsteine, mit weiß gebleichten wahrsch. ehem. Feldspäten, über.

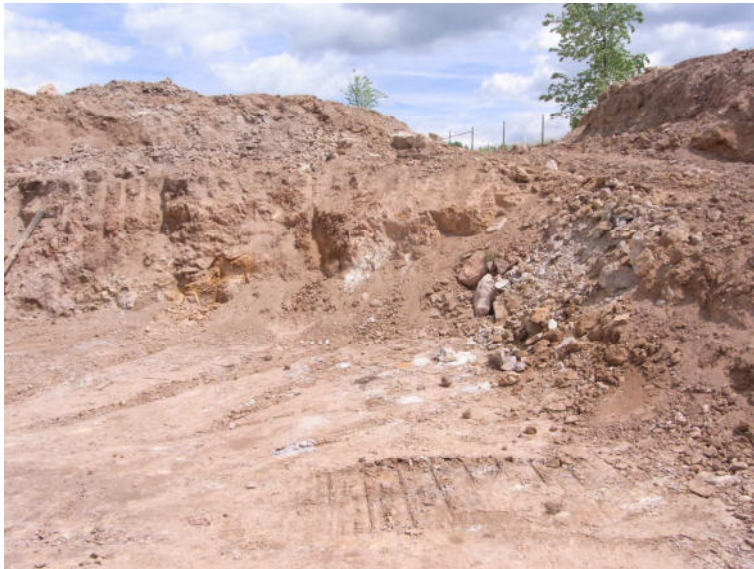
Beprobung Profil 2

Blick Richtung NE zur Umgehungsstraße. In Bildmitte links ist ein Bereich mit Anstehendem (gelb) aufgeschlossen, der beprobt wurde.

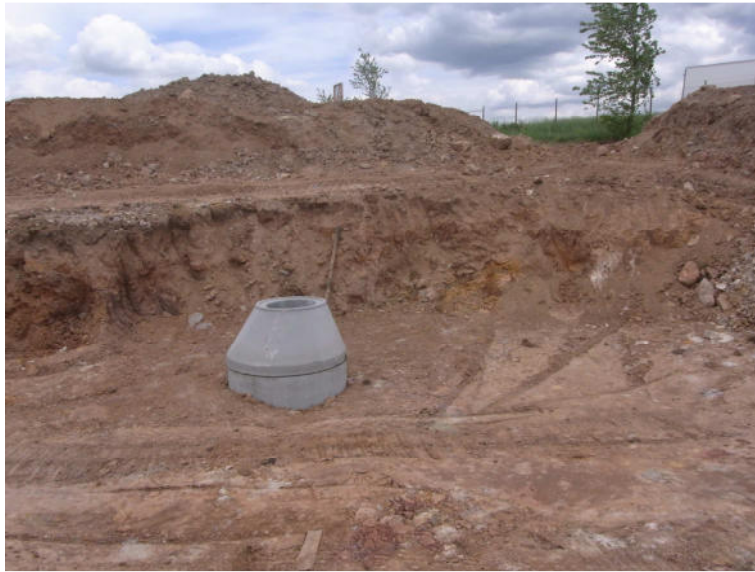
Blick Richtung NE zur Umgehungsstraße. In Bildmitte links ist Schacht Nr. 4 zu sehen. In Bildmitte rechts der gelbe beprobte Bereich.

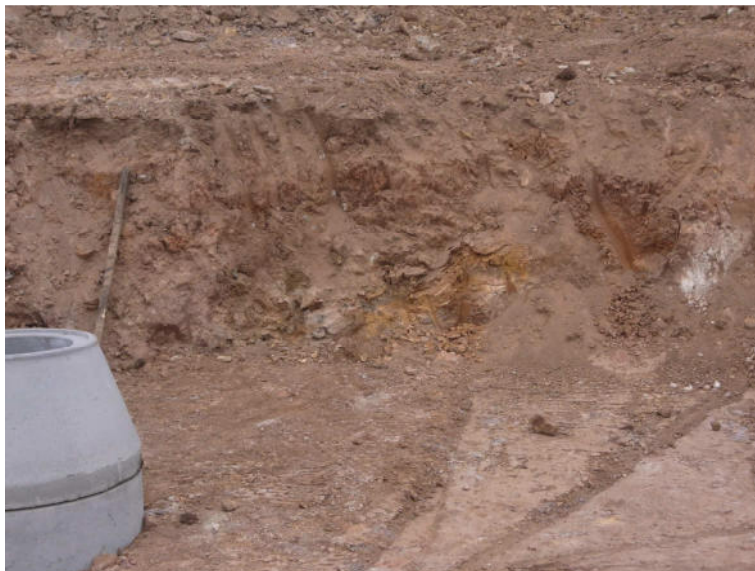
Blick nach NE zum beprobten Anstehenden des Nordstoßes (gelb). Im Bild unten links ist Schacht 4 zu sehen.

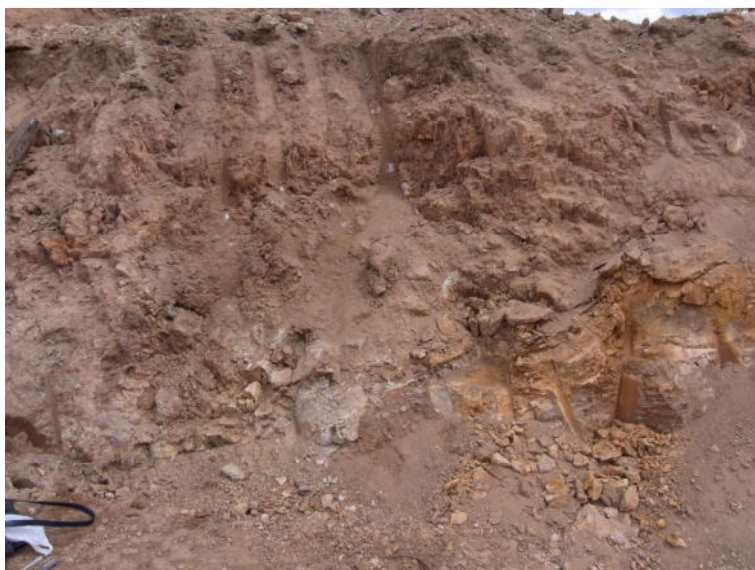
Nahaufnahme beprobter Bereich am nördlichen Stoß. In Unterlagen als kleines Profil 2 bezeichnet.

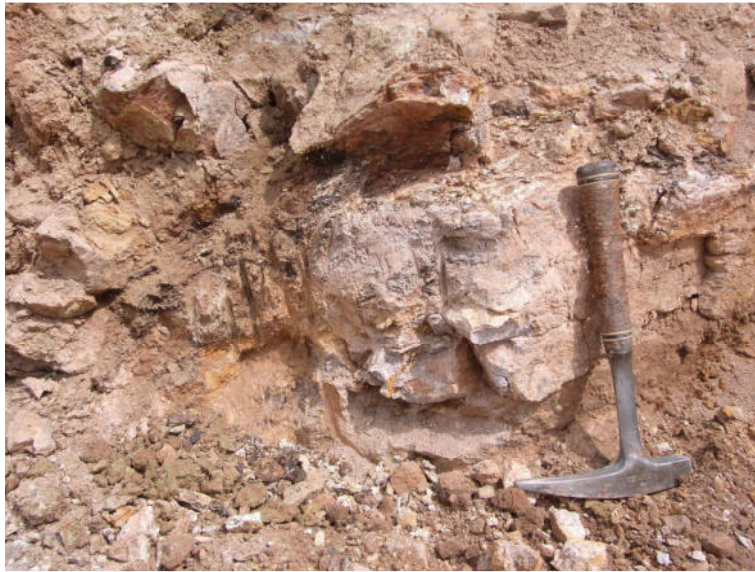
Kleines Profil 2 am
nördlichen Stoß.

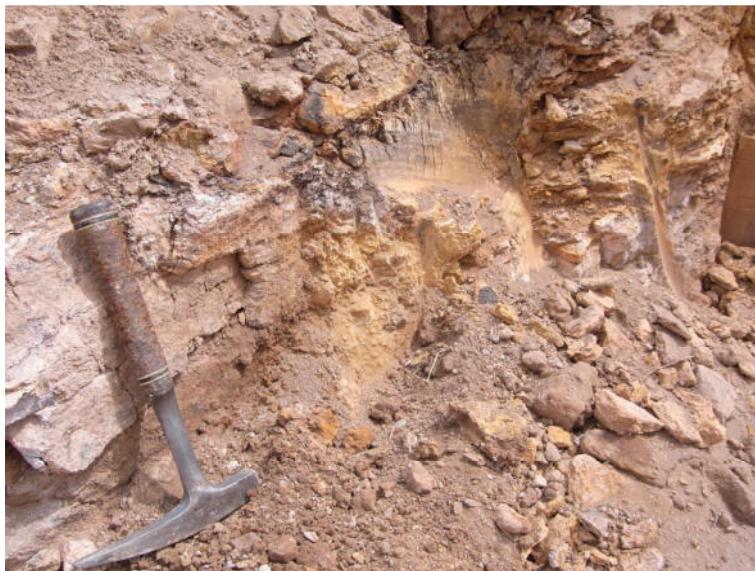
Östliche Fortsetzung des
kleinen Profils 2 am
nördlichen Stoß.

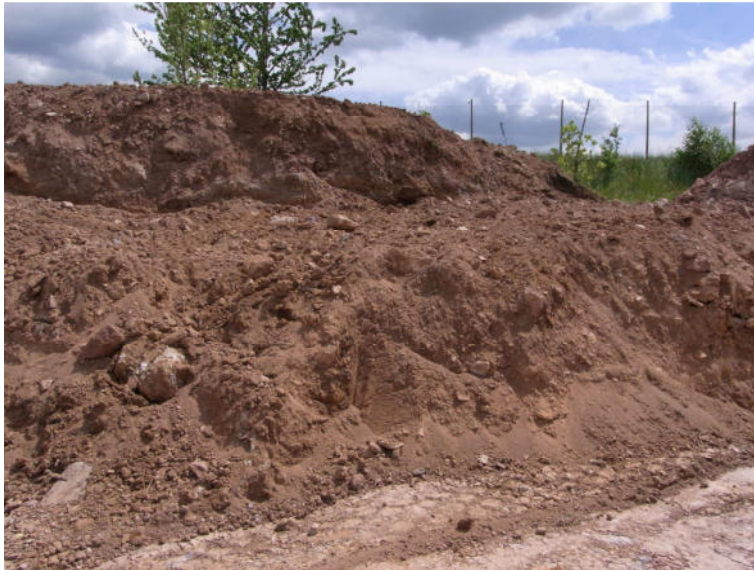
Blick Richtung
Umgehungsstraße Richtung
ESE zum östlichen Stoß. Die
anstehenden
Rotliegendeschichten sind
größtenteils durch Aushub
überlagert. Kleine
Schuttkegel konnten sich
ausbilden.

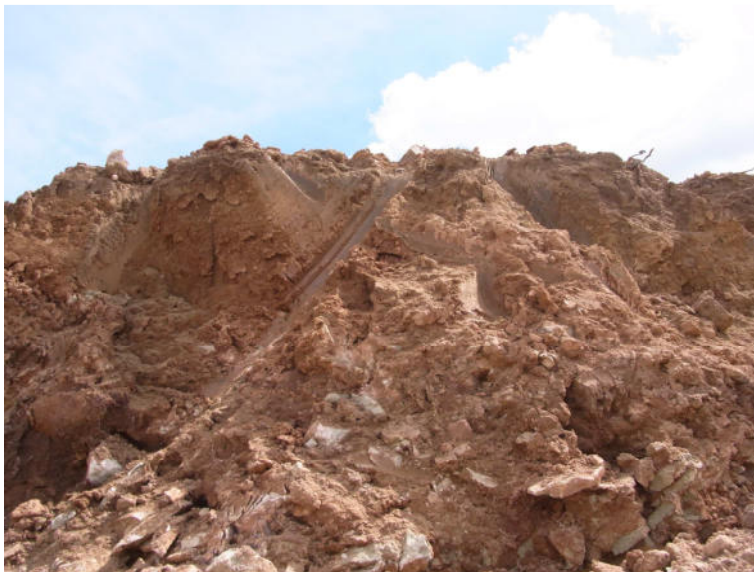
Blick Richtung E. Oben sind
Reste des graubraunen
Oberbodens erhalten. Dann
folgen ockerbraune
Hanglehme. Zur Mitte des
Profils folgt der Hangschutt
mit Blöcken aus grauen
Schluff- und Sandsteinen.
Im Bild unten rechts ist
wieder ein grauer
Markerhorizont zu sehen.

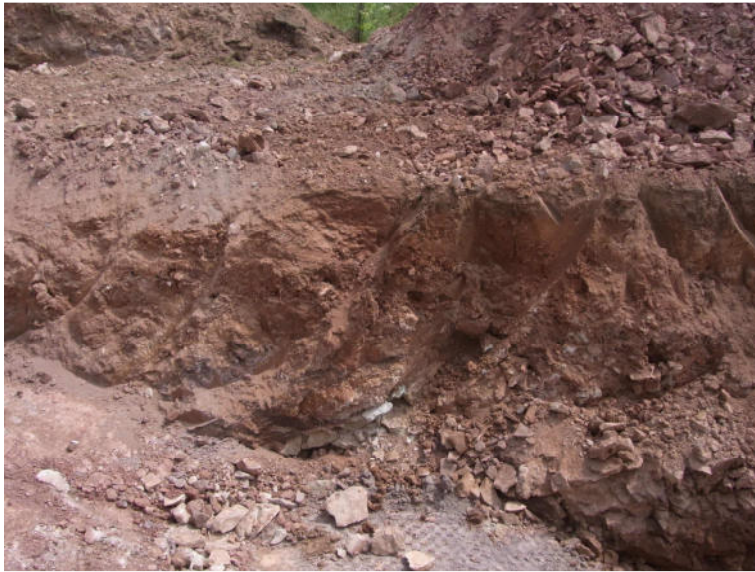
Anstehendes am östlichen
Stoß nahe Schacht 4.

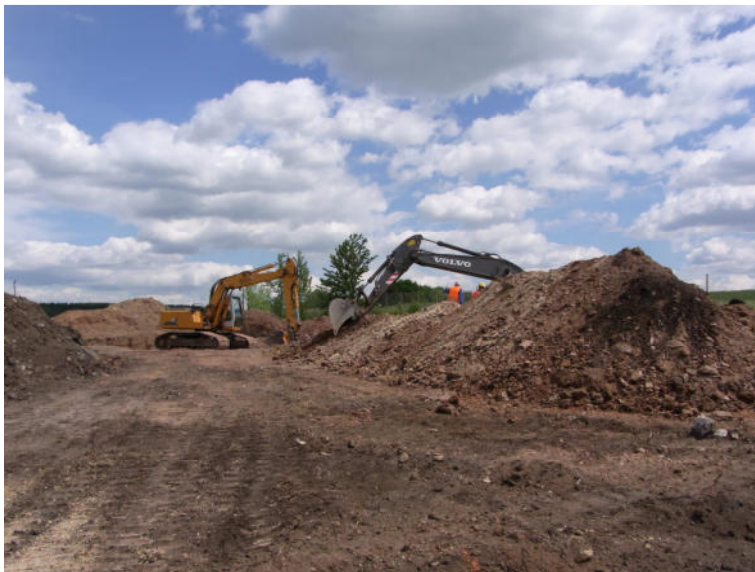
Blick nach ESE in Richtung
der späteren neuen Einfahrt.
In Bildmitte rechts ist der
deponieseitige Aushub zu
sehen. Der geplante
Baugrund im Vordergrund
ist bereits wiederverfüllt.

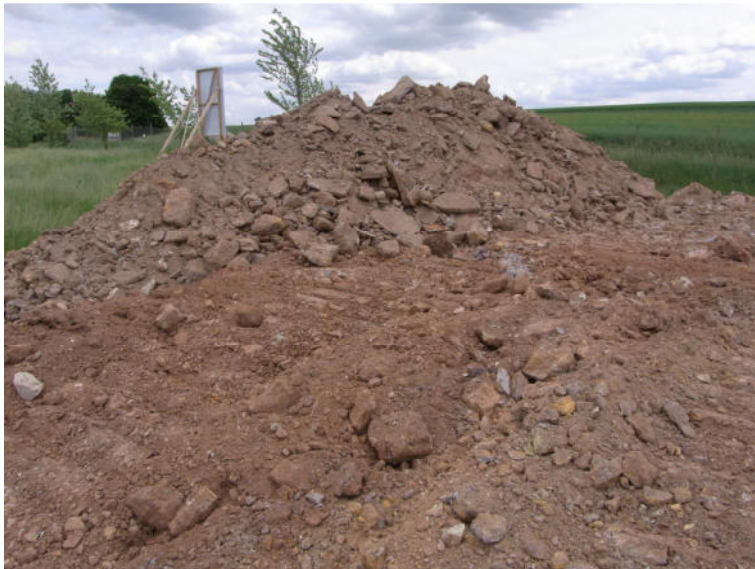
Blick auf den neuen Aushub. Vorwiegend plattige Sand- und Schluffsteine.

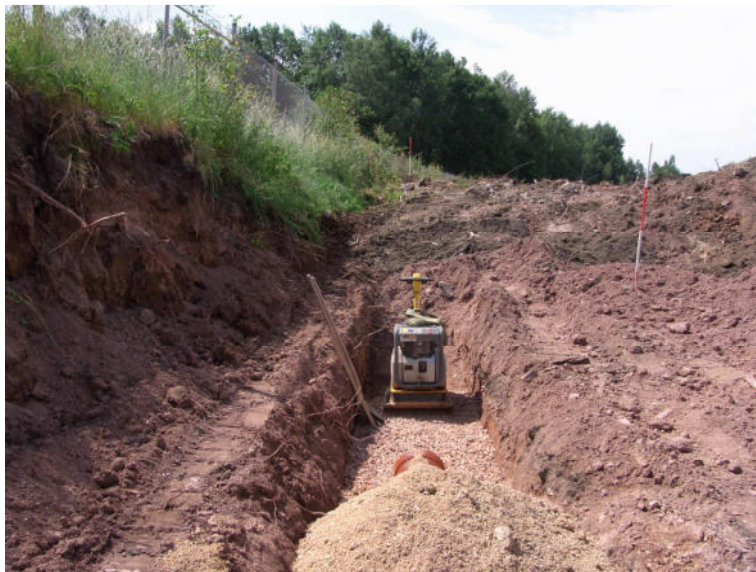
Blick Richtung S parallel der Ausschachtung. In Bildmitte der eingesandete Bereich mit dem Drainrohr. Am Horizont der Wald zum Westfeld.

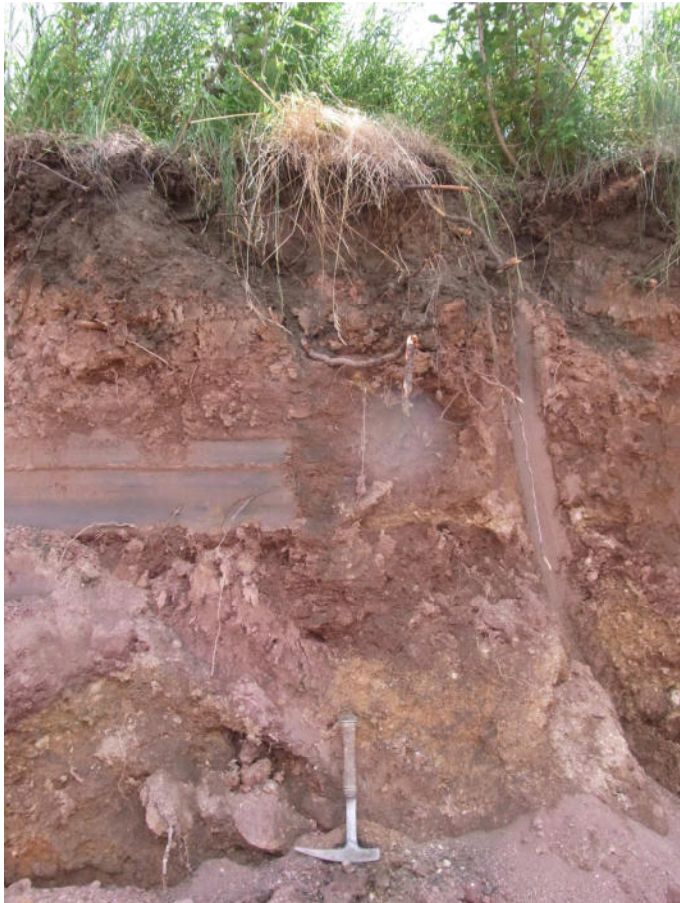
Bodenprofil Profil 3

Blick auf das Bodenprofil an
der Umgehungsstraße.

- oben: Mutterboden mit
Grasnarbe
- darunter Hanglehm
- darunter Wirkboden: gelbe
konglomeratische Sande

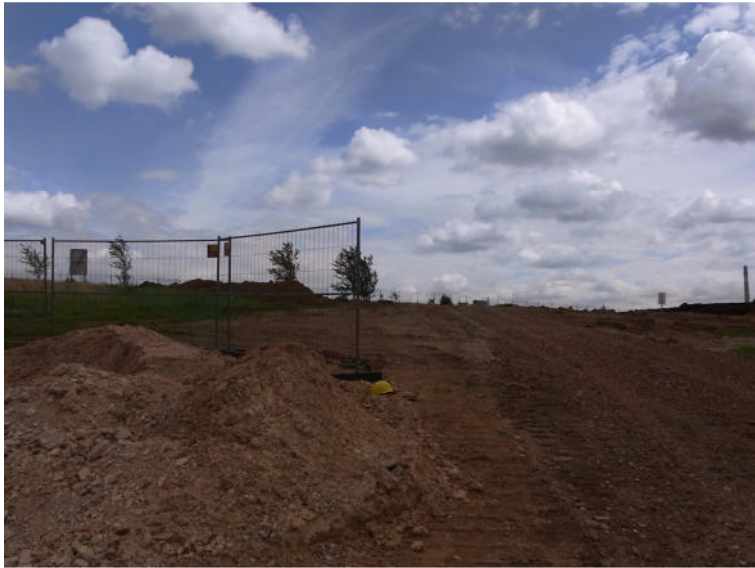
Blick vom Zulauf des RRB nach SE in Richtung Umgehungsstraße. Der Aushub im linken Bildbereich ist aus dem RRB entnommen.

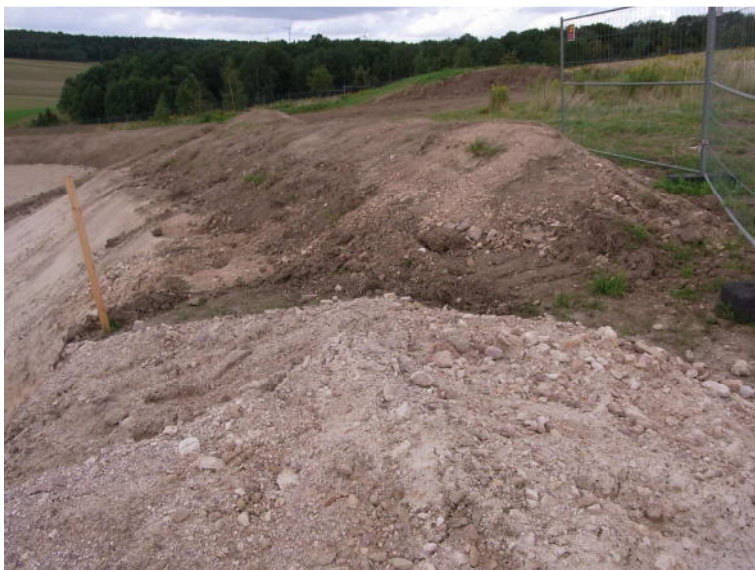
RRB: Blick vom oberen Bereich des Zulaufs nach NE. Im Vordergrund ist achat- und jaspishöflicher Aushub zu sehen.

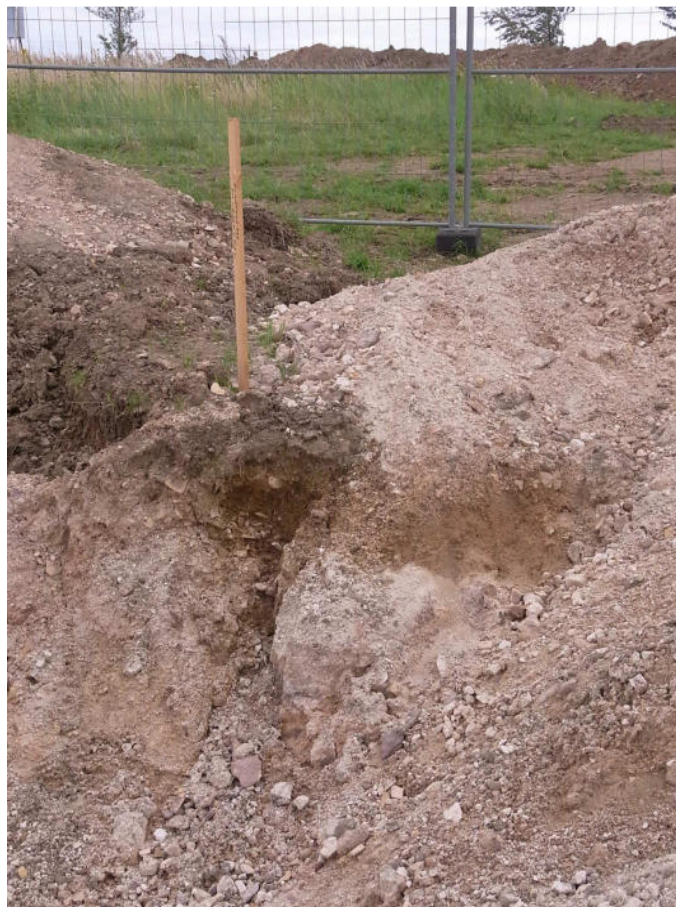
RRB: Blick vom Zulauf in Richtung SE zum Aushub der neuen Zufahrt. Der Aushub im rechten vorderen Bildbereich ist fündig. Eine Probenahme erfolgte. Bei dem Aushub im linken mittleren Bildbereich handelt es sich vorwiegend um Mutterboden.

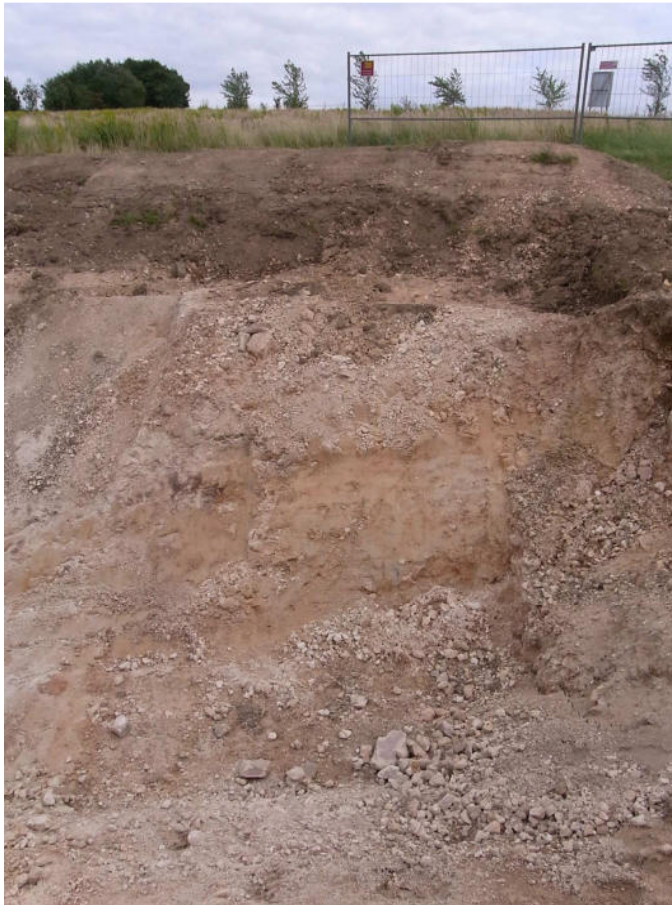
RRB: Achathöffiger Bereich am südlichen Einlauf des RRB. Angeschnitten ist die Verwitterungsdecke. In den Geröllchen bzw. Kiesen im unteren Bildbereich kann fündiges Material erwartet werden.

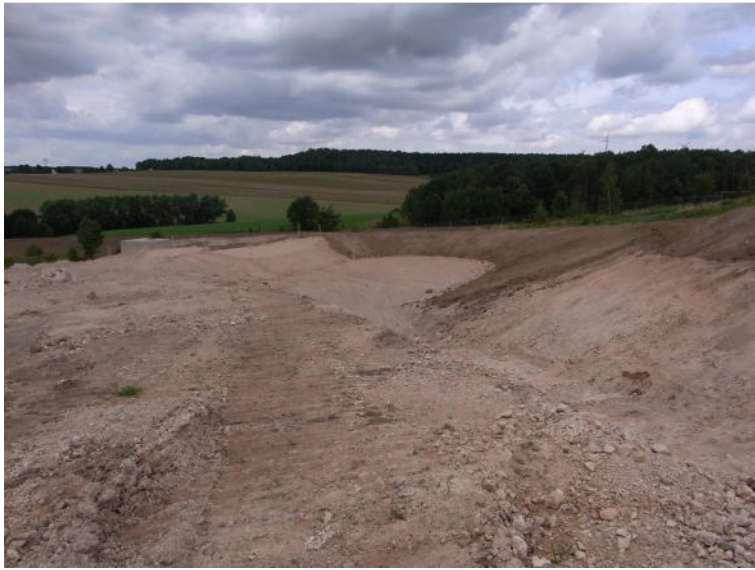
Hier entsteht das neue RRB im Norden der Deponie. Der Blick geht am Horizont in Richtung Steinbruch bzw. alten Sportplatz Lobsdorf. Vorn rechts ist die abgeböschte Begrenzung im Einlauf des neuen RRB zu sehen. Die ignimbrischen Gesteine wurden auf 30° durch glattes Reißen parallel der „plattig angelegten Klüftung“ herausgelöst. Interessanterweise passt hier das Einfallen des Ignimbrits gut mit den Planungen zusammen.

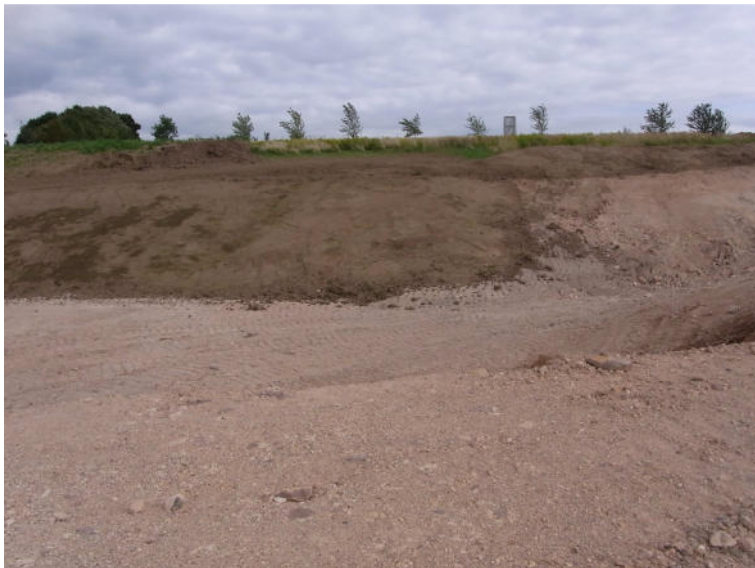
RRB: Blick über das RRB nach SE. Rechterhand des aufgefüllten Mutterbodens lässt sich auf dem Bild der angeschnittene Ignimbrit nur erahnen.

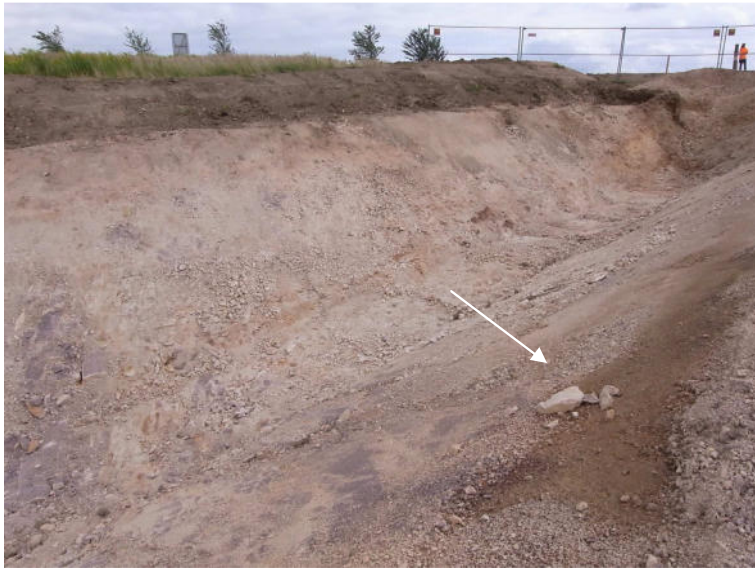
RRB: Blick entlang des Zulaufs Richtung S. In der linken Bildhälfte sind die Bereiche des anstehenden violetten Ignimbrits sehr deutlich zu erkennen. Richtung Front des Zulaufs geht er in die achat- und jaspishöfliche Verwitterungsdecke über.
